偏心を有する三階建木造丸太組構法住宅の実物大振動台実験

ログハウス 木造丸太組構法 三階建
偏心 実物大振動台 実大建物挙動

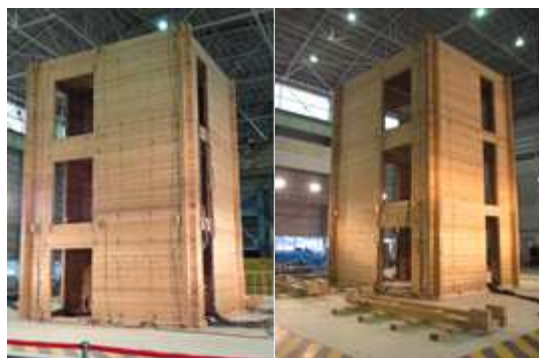
写真1 試験体全景(左:北西側 右:南東側)

写真1に試験体の全景(北西側及び南東側)を示す。

本試験体は、3階建て丸太組み構法住宅で、平面形状は桁行5.3m、梁間4.3m、床面積22.79㎡の長方形平面である。また、全ての階において平面形状、立体形状ともに同じであり、高さは2.7mである。

壁要素は、スギ材(E70, 幅110mm×高さ90mm)によるログ材を水平に重ねて構成したログ壁で、その上端部に2本さねを有している。ログ材間の接合は、ラグスクリュー(径:φ13mm, 材質SS400)タイプのダボを用いている。

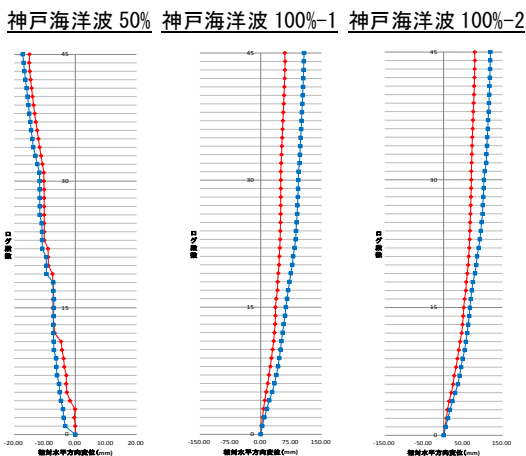
図 2 各地震波での、最大変位時の累加ログ水平方向変位

図 2 に各地震波での、最大変位時の累加ログ水平方向変位を示す。

Y1 構面と、錘を積荷した Y2 構面では、ねじれは起きずほぼ同じ位相で振動した。変位量については、JMA 神戸海洋波 100%-1 回目の最大時で、Y2 構面は Y1 構面の約 1.8 倍の変位を示した。

層間変形角、水平方向変位においては、錘を載せた Y2 構面は、最大で約 2 倍の変位を示した。
